## メーカー指名の「風力発電」緊急対応

## 鉄鋼会社の操業を守る「年末更新」を実施

# 東春電気工業株式会社

# 築50年の公共施設 総長500mの「制御電源切替工事」 「図面がない壁」をベテランの知恵で突破した記録

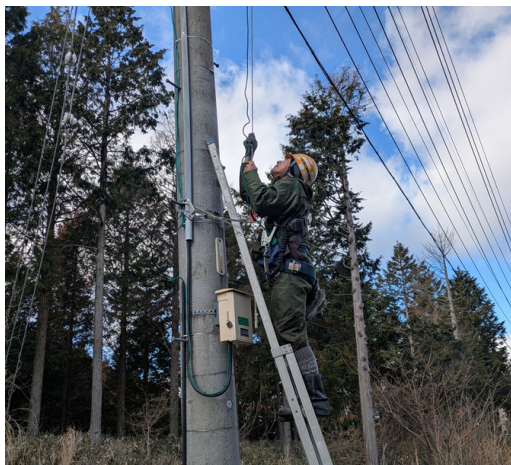
風力発電の隠れたトラブルを  
現場の「切り分け」で特定

6基中、故障は「1基」だけ。

予測と実地検証で原因を絞り

最小限の影響で即時復旧。

メーカー様と連携し、原因の1基を特定しました。

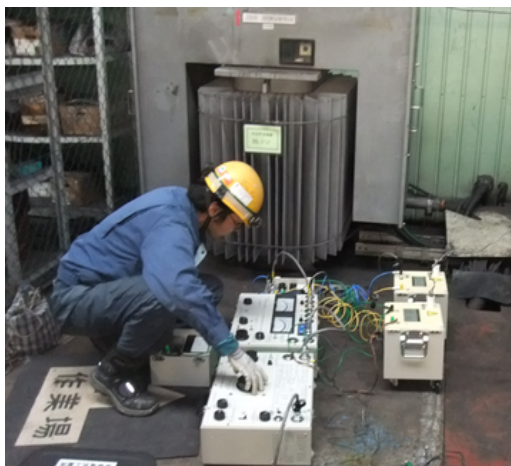
年末の設備停止期間に合わせ  
更新された設備の安全を検証

6600Vケーブルの健全性を診断。

リアクトル試験機で10,350Vを印加。

（設備に負担をかけずに検査できる機械です）

最大使用電圧の1.5倍をかけ、安全性を実証しました。

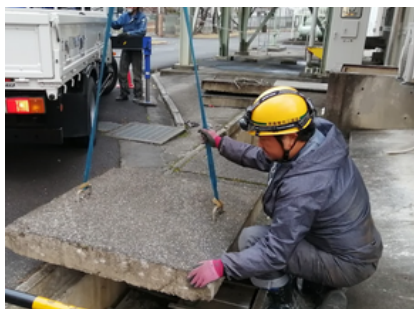
1階発電機室から3階電気室へ。150m×3本の長距離配線。

地下ピットを経由し  
総長約500mのケーブルを布設する  
大規模な更新工事です。
